# 建设项目竣工环境保护 验收监测报告

JFKC[2018]验第 011 号

项目名称：农九师医院儿科楼建设项目

新疆吉方坤诚检测技术有限公司

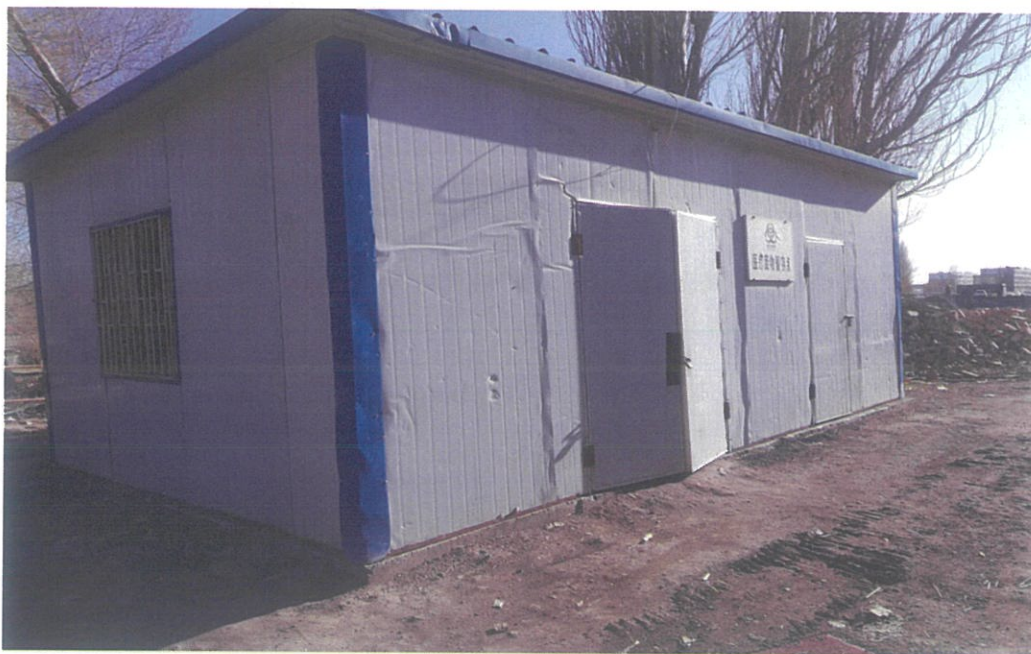
图 1 危险废物暂存房

医疗废物进行了按类别进行贮存，设立专门固体废物贮存间，在固体废物贮存间设有紫外灯；固体废物经过紫外杀菌后，交由固废处理中心进行处理。生活垃圾经垃圾桶收集后，集中由塔城市市容环境卫生管理处统一处理。污水处理站是依托儿科门诊楼建设项目项目的污水处理系统处理，本项目不新增污水处理站污泥。
